臺中市政府水利局

西屯區

- 農路野溪及水土保持維護改善
- 區域淹水點改善規劃
- 河川區域排水清淤及維護
- 雨水下水道清淤及維護

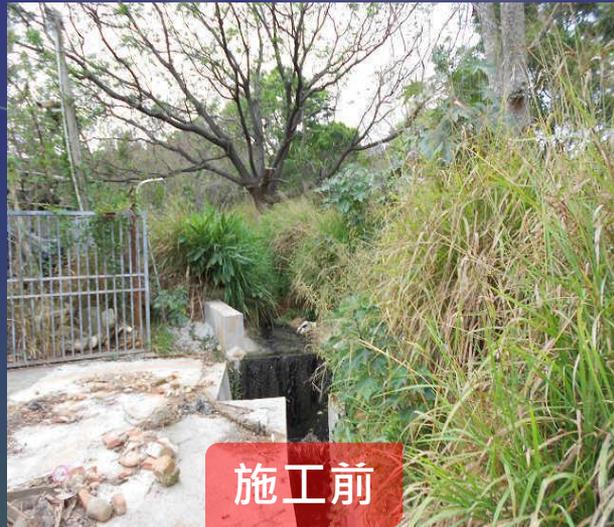
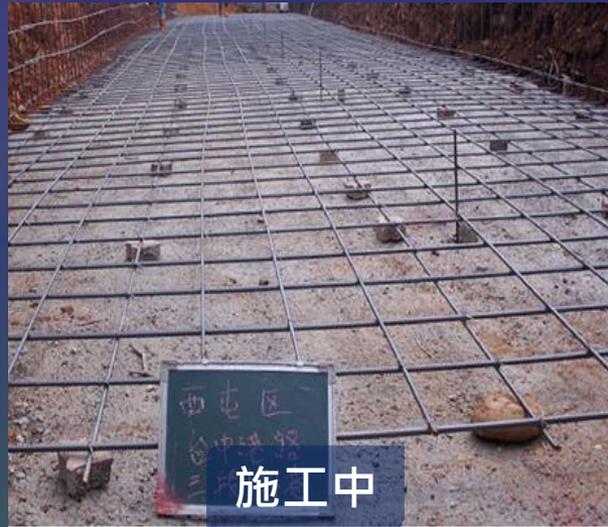
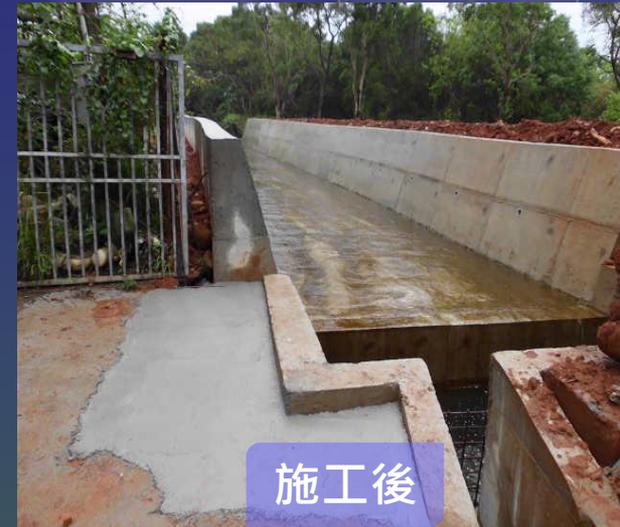
西屯區野溪護岸改善工程(台中港路三段 164巷)

工程內容:新設護岸、施作集水井、河道清淤

效益: 興建後之護岸更具功效, 確保河道避免沖刷掏深, 並保護邊坡崩塌, 在大雨來臨時更具安全性, 可減少農民損失及下游災害並減少公共設施之維護費。

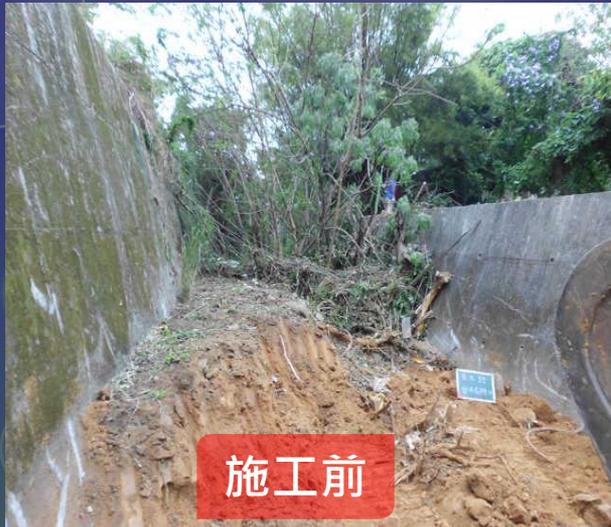
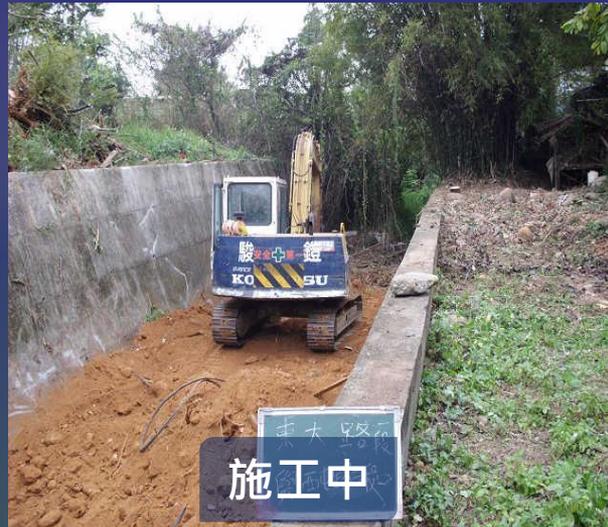
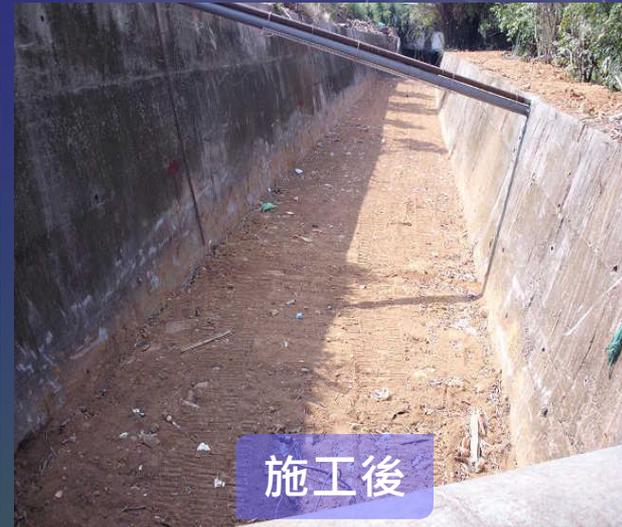
西屯區野溪清淤(東大路與西屯路口)改善工程

工程內容:河道清淤

效益: 排水設施不良, 遇雨易有漫流現象, 改善後可維持農民出入交通安全並減少水患災害。

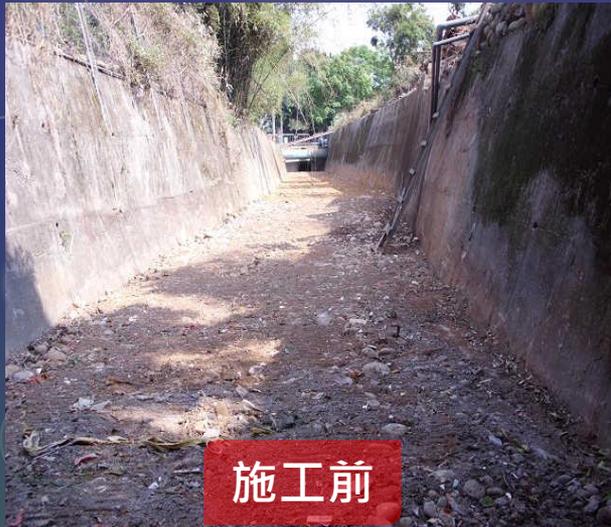
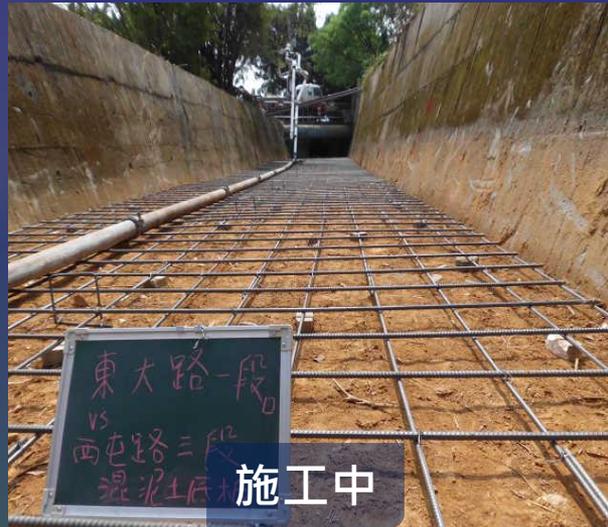
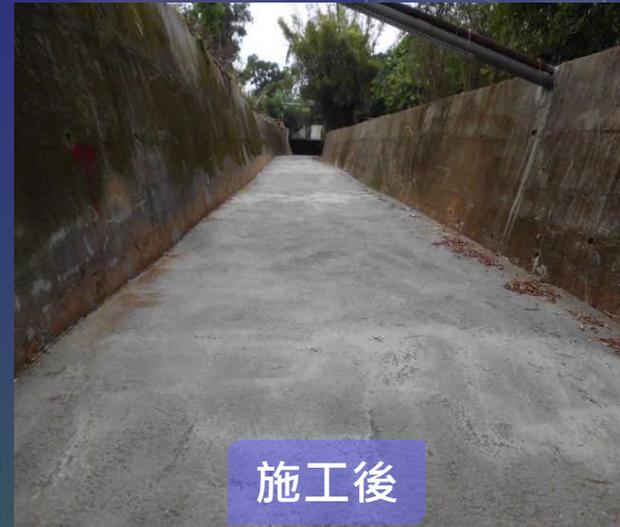
西屯區東大路旁野溪底版施作工程

工程內容:新設底版

效益: 整治後之坑溝更具功效, 防止溝床之縱向沖蝕, 穩定溝身, 並可保全人民財產安全。

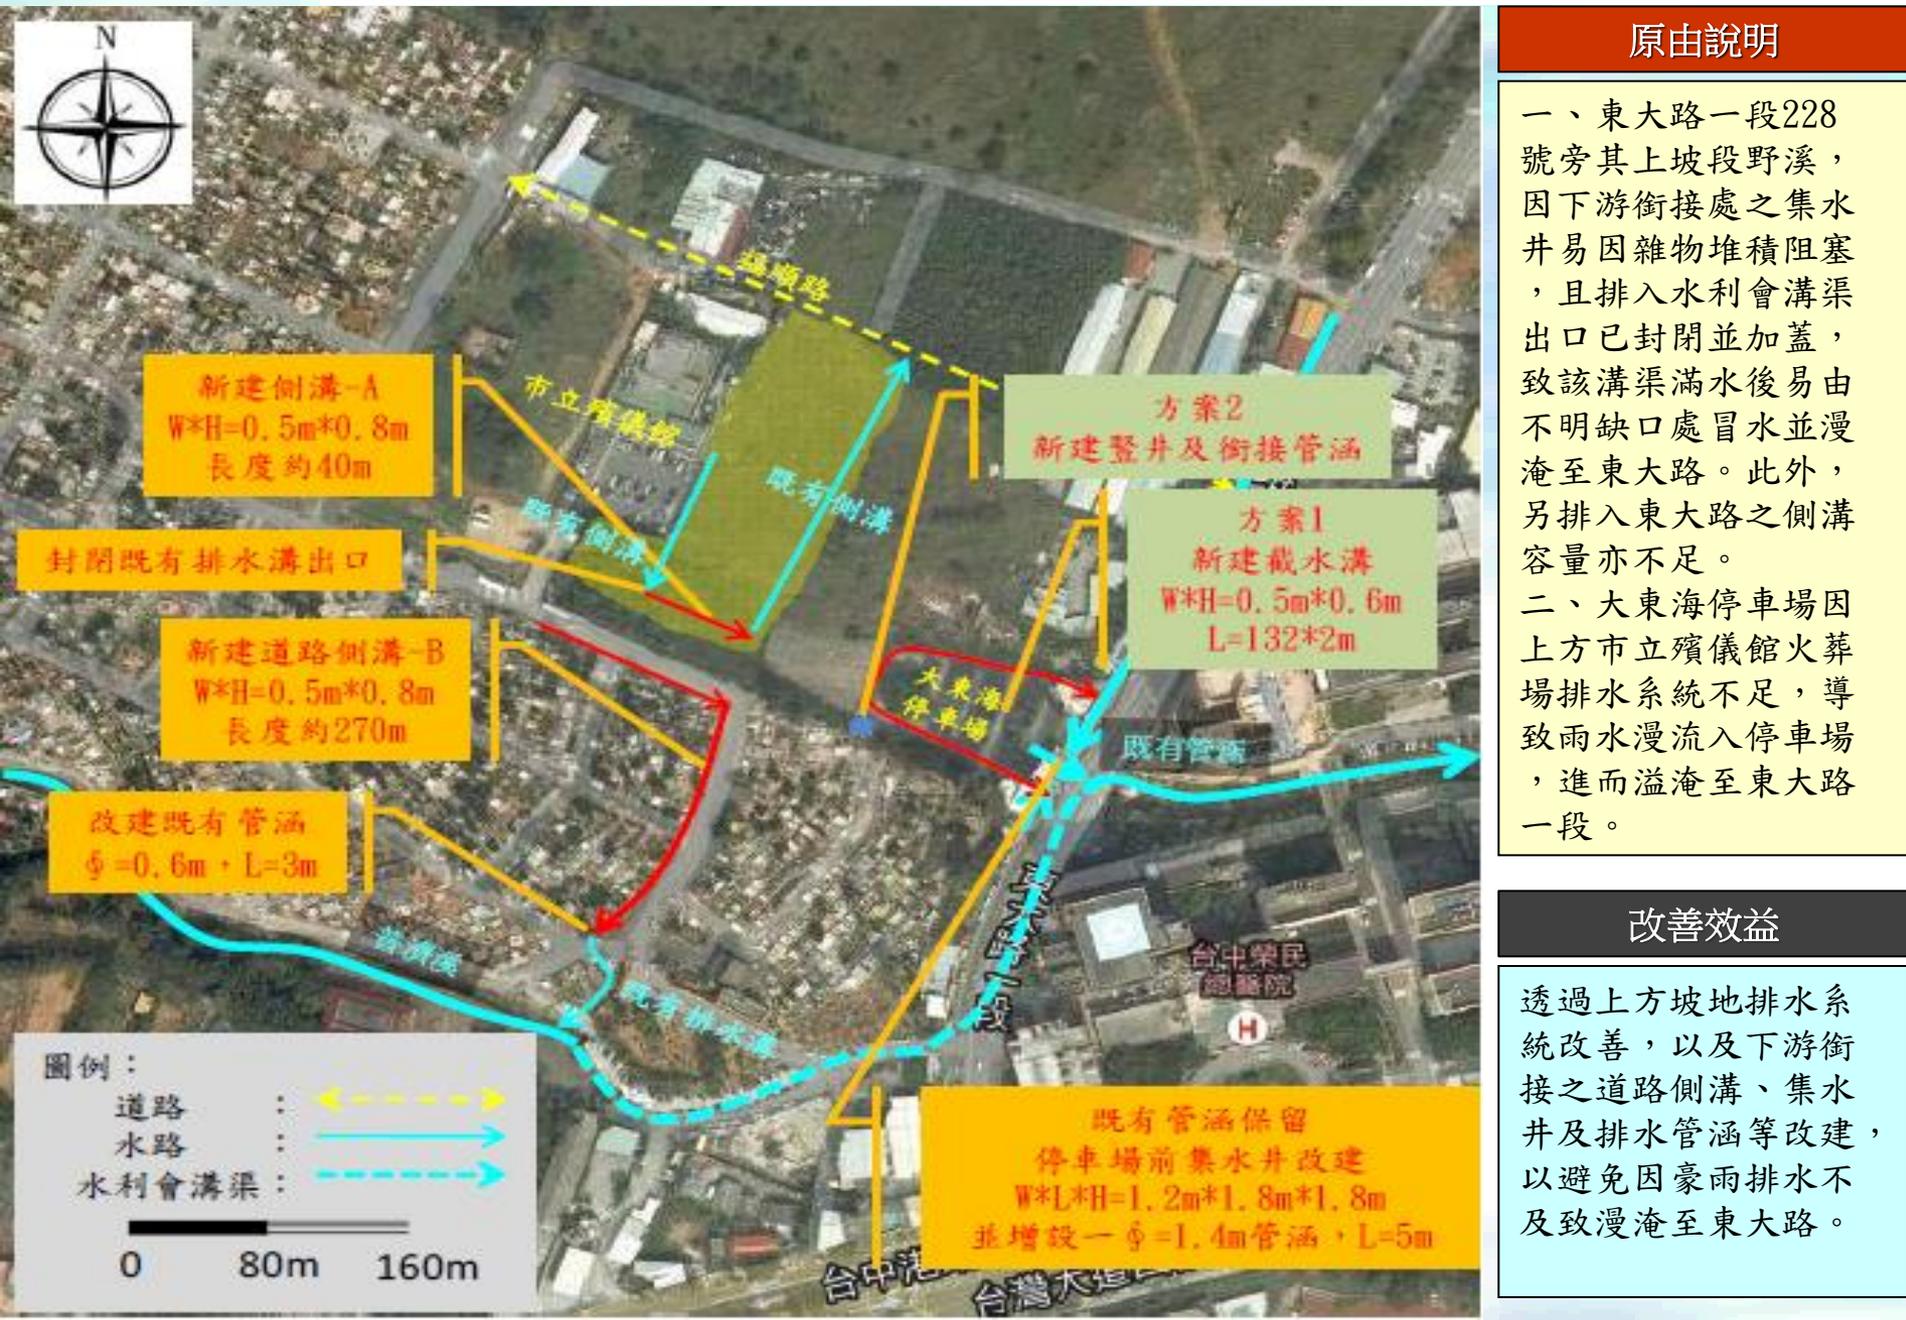
一、東大路一段228號旁其上坡段野溪，因下游銜接處之集水井易因雜物堆積阻塞，且排入水利會溝渠出口已封閉並加蓋，致該溝渠滿水後易由不明缺口處冒水並漫淹至東大路。此外，另排入東大路之側溝容量亦不足。

二、大東海停車場因上方市立殯儀館火葬場排水系統不足，導致雨水漫流入停車場，進而溢淹至東大路一段。

透過上方坡地排水系統改善，以及下游銜接之道路側溝、集水井及排水管涵等改建，以避免因豪雨排水不及致漫淹至東大路。

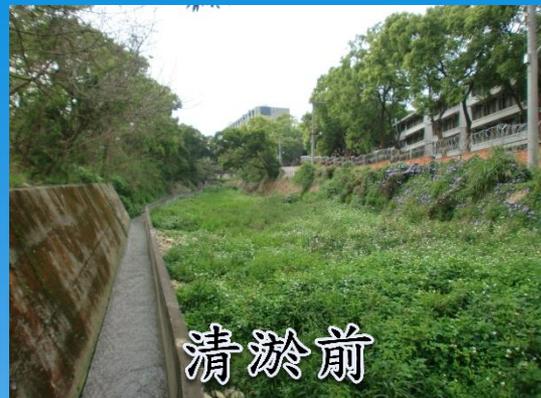
清淤前

東大溪

河床整理W=20m L=4500m

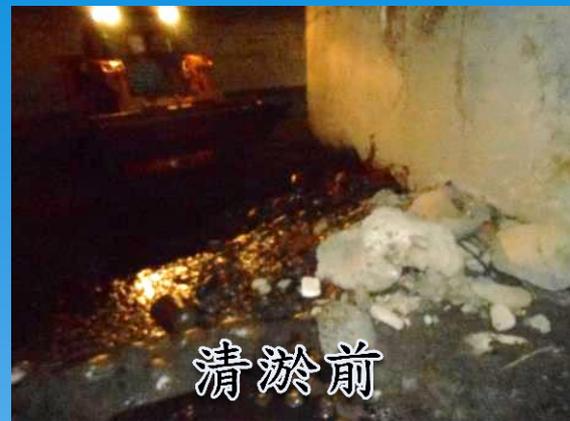
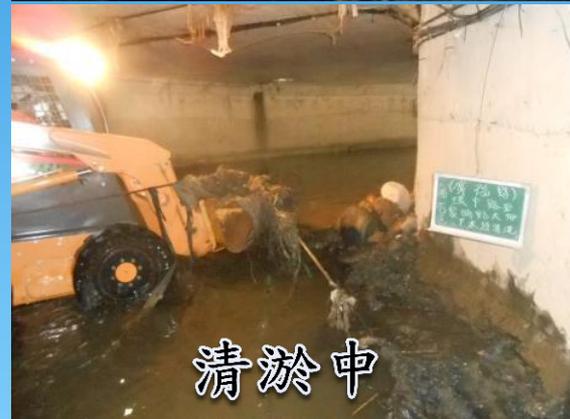
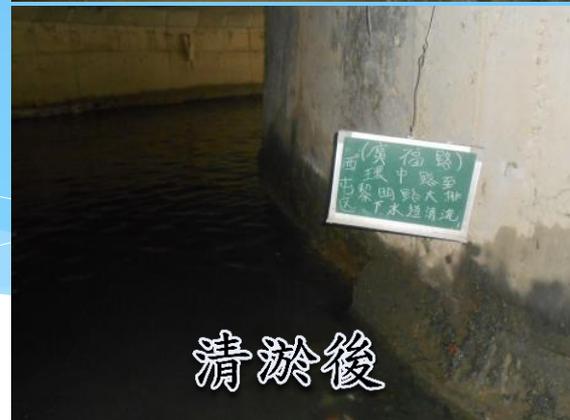
西屯區廣福路(自環中路至港尾仔溪)下水道清理

地下箱涵清理，L=235.0m

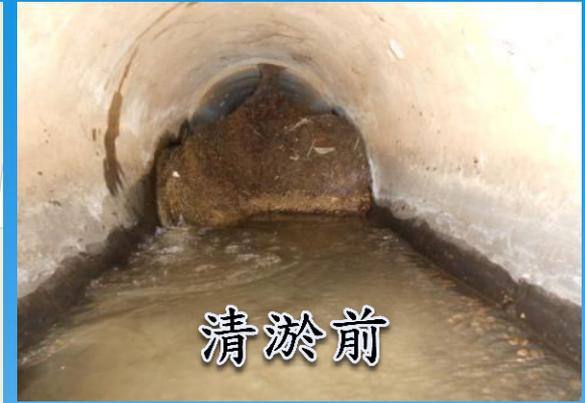
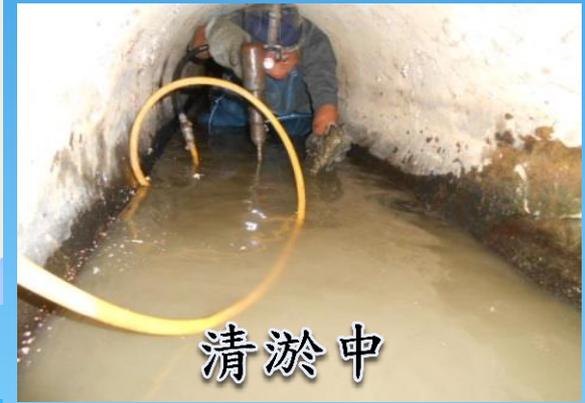
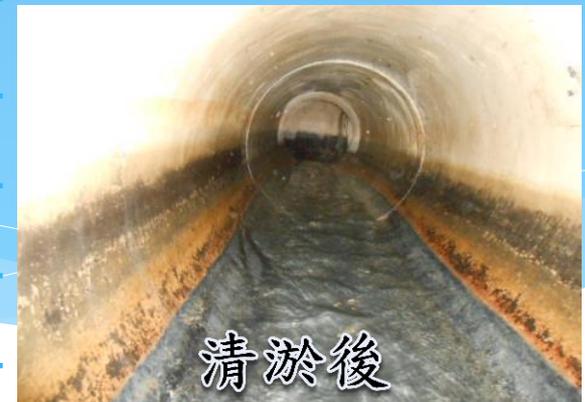
永春路文山坑溪旁灌溉排水溝過路段虹吸管清理

倒虹吸管清理 ϕ 600mm、L=27m、 ϕ 450mm、L=9m
